PROJEKT: Außen-und Innenrenovierung Loretokapelle (Loretoheim) in Erbendorf	PROJEKTNUMMER: 3966
BAUHERR: Kath. Kirchenstiftung Erbendorf Vertr. d. H. Pfarrer Besold Frühmessgasse 5 92681 Erbendorf	
PLANBEZEICHNUNG: Übersichtsplan/Aufmaßplan Fassadenschäden	PLANNUMMER: 002-Ü02

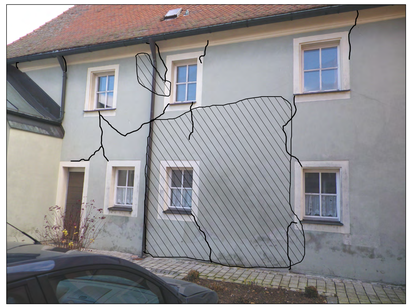
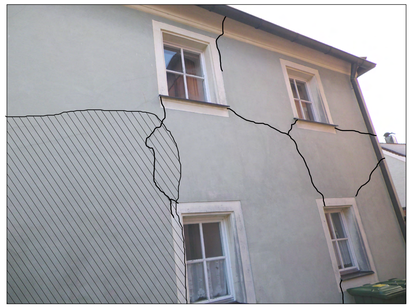
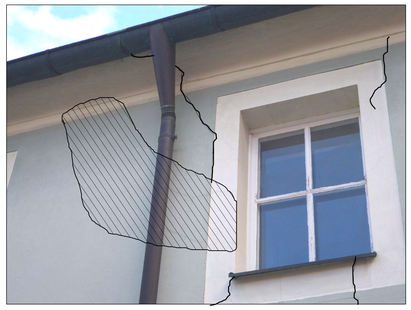
Fassade Nordseite

Putzrisse
statische Risse
Putzbeschädigung/Feuchteschaden
